# POPIS STAVU A NÁVRH POSTUPU PRACÍ KŘÍŽ U KAPLE NANEBEVZETÍ PANNY MARIE V DĚHYLOVĚ

2016

### *I. Lokalizace památky:*

#### V. Nálezová zpráva

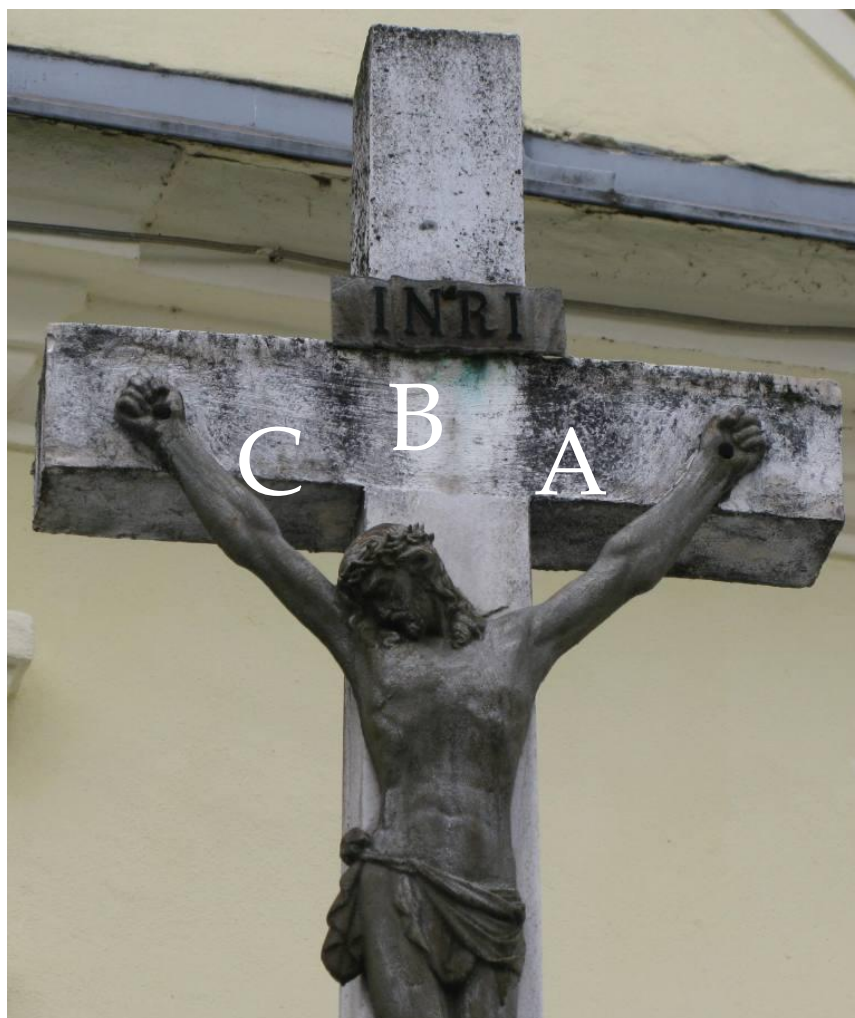
➤ 2. Kříž u kaple – detail kříže s korpusem Krista, poškození:

A – znečištění tmavými deposity z ovzduší a biologické poškození

B - znečištění korodující kovovou kotvou z nápisové desky

C – sekundární nátěry

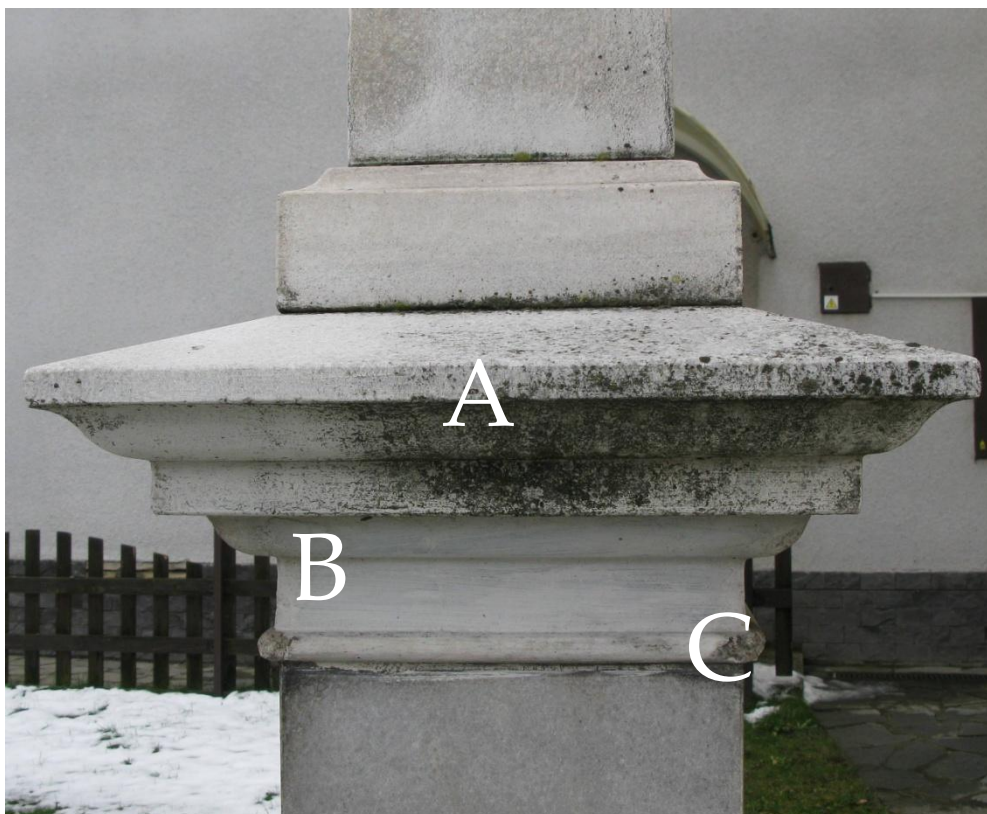
↑3. Kříž u kaple – detail středové části, poškození:

A – znečištění tmavými deposity z ovzduší a biologické poškození

B - sekundární nátěry

C – mechanické poškození, chybějící části

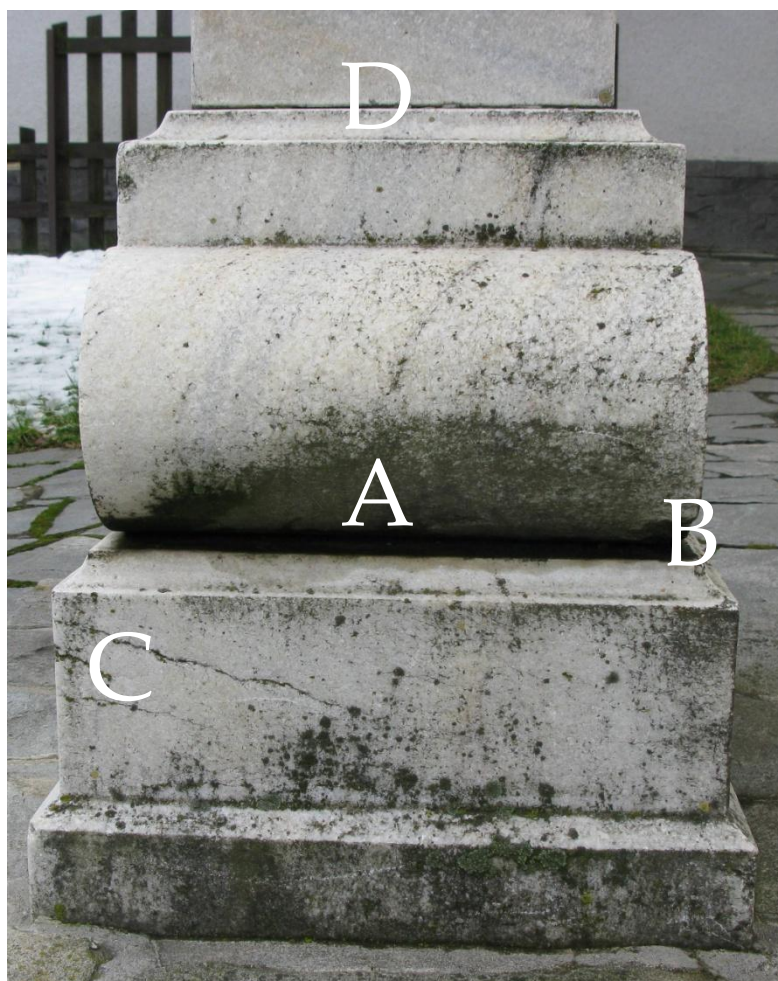
◀ 4. Kříž u kaple – detail dolní, soklové části, poškození:

A – znečištění tmavými deposity z ovzduší a biologické poškození

B - chybějící části

C – praskliny

D – vyžilé páry mezi jednotlivými kmennými díly

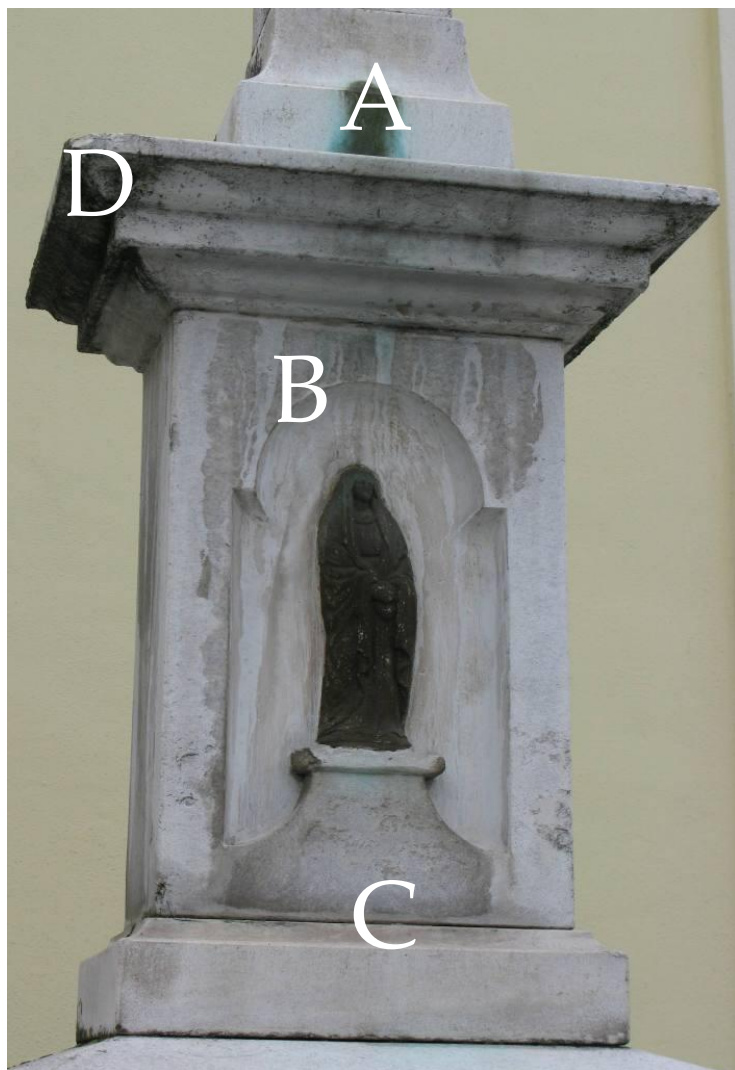
◀ 5. Kříž u kaple – detail středové části, nika s reliéfem Panny Marie poškození:

A – znečištění korodující kovovou kotvou z nápisové desky

B- znečištění tmavými deposity z ovzduší (vlivem srážkového deště) a biologické poškození

C – vyžilé spáry

D – mechanické poškození, chybějící části chybějící části

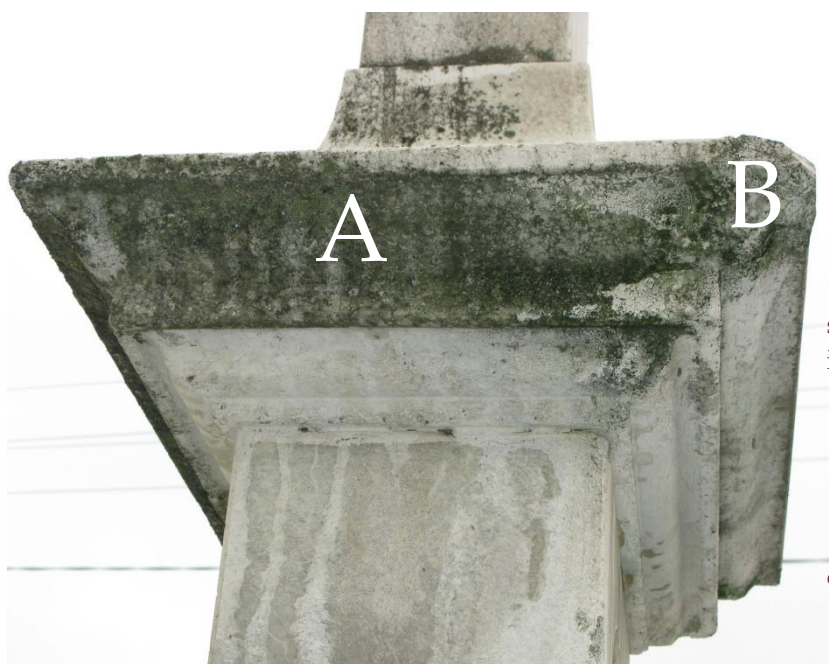
◀ 6. Kříž u kaple – detail středové části, profilovaná římsa poškození:

A – znečištění tmavými deposity z ovzduší (vlivem srážkového deště) a biologické poškození

B – mechanické poškození, chybějící části chybějící části

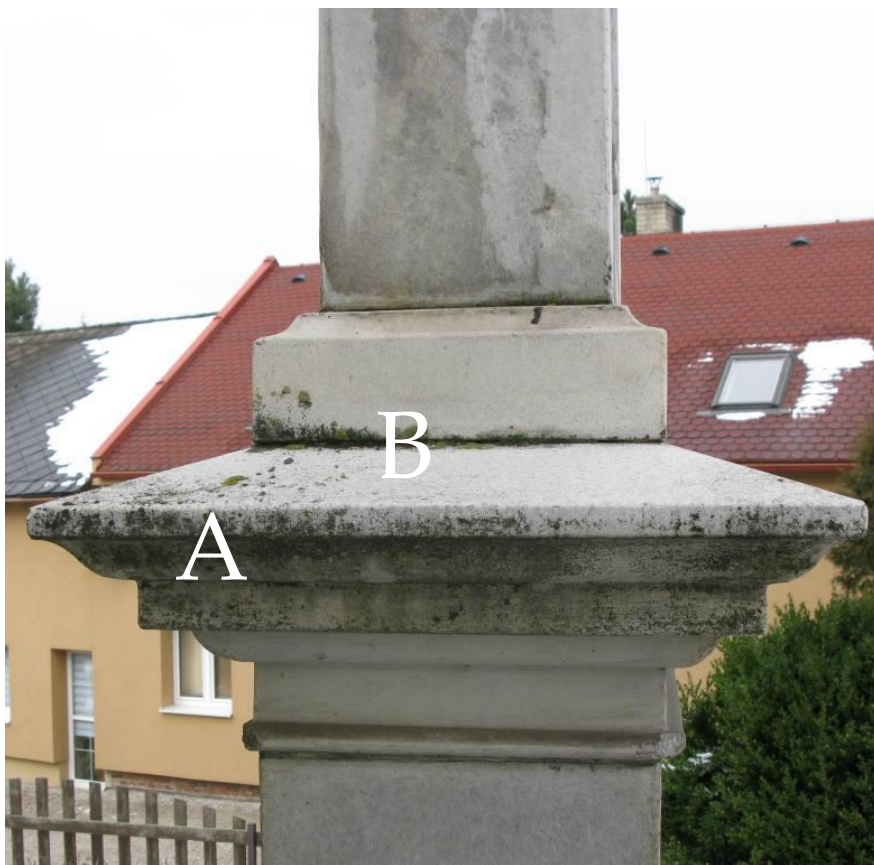
◄ 7. Kříž u kaple – detail středové části, poškození:

A – znečištění tmavými deposity z ovzduší a biologické poškození

B – vyžilé spáry

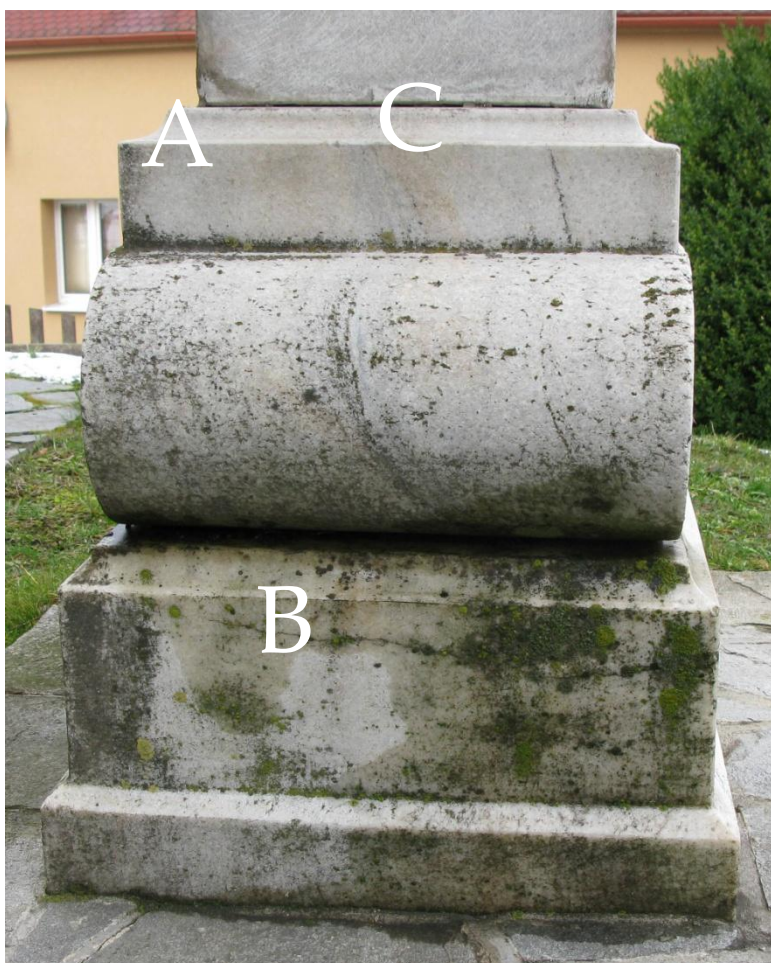
◄ 8. Kříž u kaple – detail dolní části, voluta, poškození:

A – znečištění tmavými deposity z ovzduší (vlivem srážkového deště) a biologické poškození

B - praskliny

C – vyžilé spáry

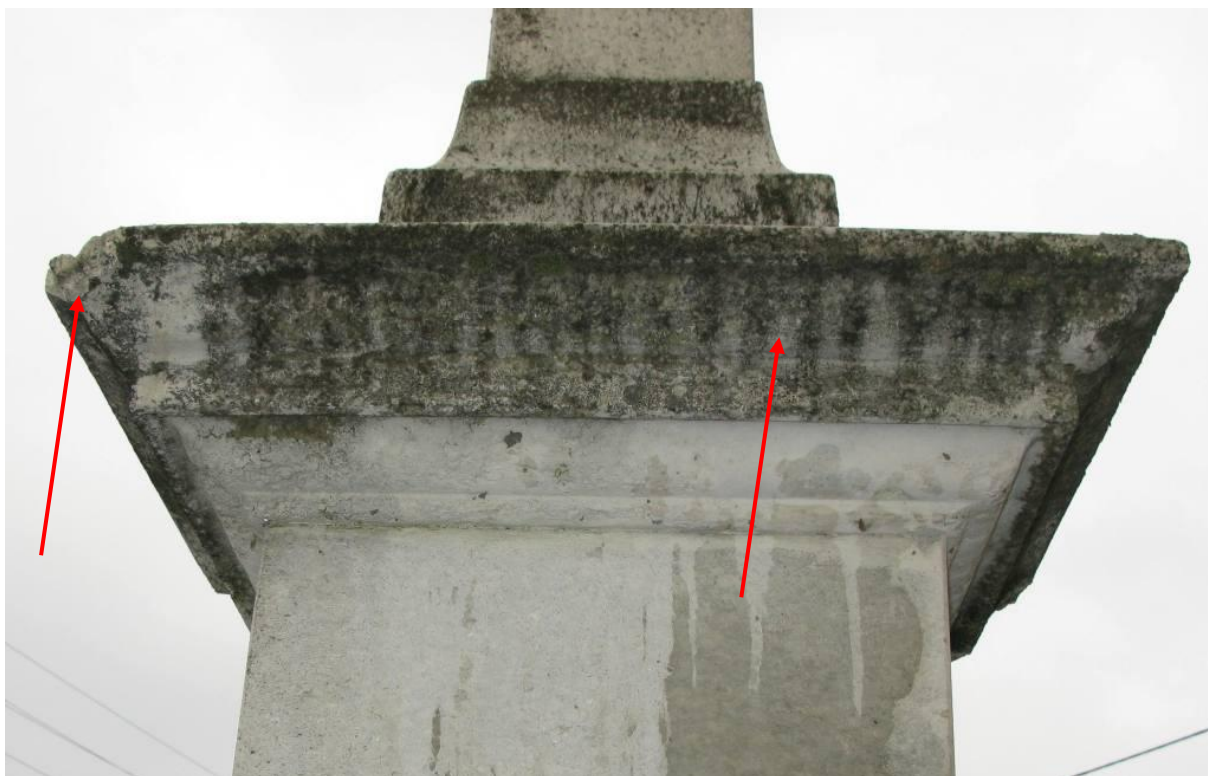
9. Kříž u kaple – detail střední části, římsa, poškození - znečištění tmavými deposity z ovzduší (vlivem srážkového deště) a biologické poškození.

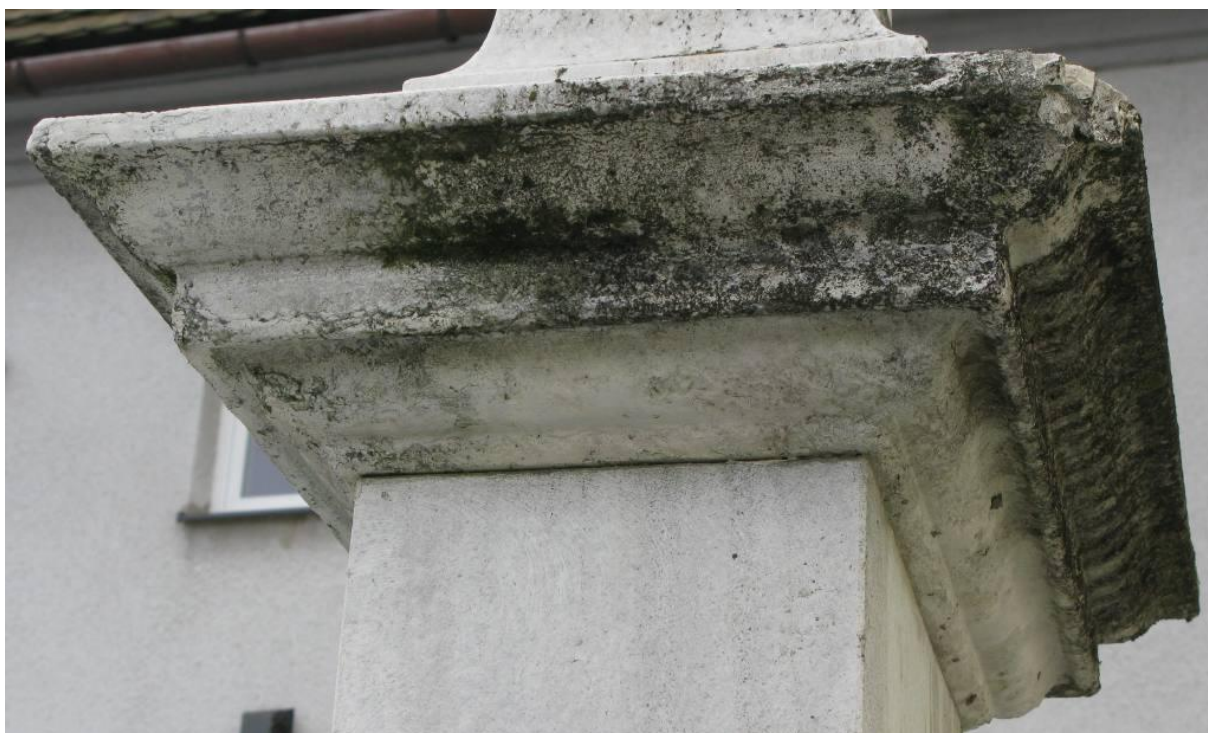
10. Kříž u kaple – detail střední části, římsa, poškození - znečištění tmavými deposity z ovzduší (vlivem srážkového deště) a biologické poškození, vyžilé spáry.
